# ZAGADNIENIA ZUŻYCIA WYBRANYCH ELEMENTÓW SILNIKÓW ZS I PRÓBA PODWYŻSZENIA ICH TRWAŁOŚCI

## SELECTED DIESEL ENGINE WEAR PROBLEMS AND WEAR RESISTANCE IMPROVEMENT TEST

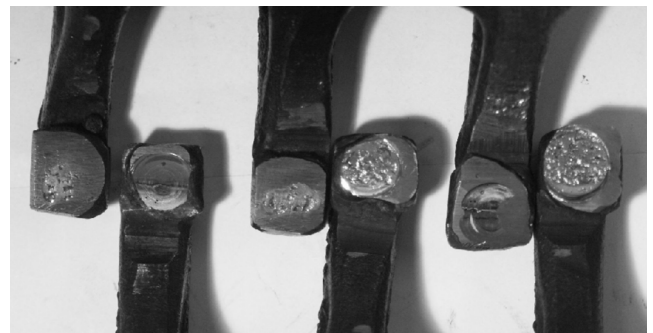
Rys. 1. Widok fragmentów zużytych dźwigienek zaworowych (2:1)

Najszybciej zużywającą się częścią dźwigienki jest miejsce współpracy z czołem trzonka zaworu (rys.1). Zużycie po przejechaniu przez pojazd 50-150 tys. dochodzi nawet do 2-3 mm. Ze względu na duże zużycie tej części, cały element nie nadaje się już do eksploatacji.

Podjęto próbę podwyższenia trwałości dźwigienek poprzez zastosowanie natryskiwania na gorąco z późniejszym przetopieniem i napawania elektrodami nieotulonymi i otulonymi. Przykładowe wielkości zużycia na powierzchni dźwigienki w miejscu współpracy z czołem trzonka zaworu zaprezentowano na rys. 2. Przy zużyciu dźwigienki powyżej 1mm. możemy zaobserwować, że w niektórych przypadkach w środkowej części tworzy się krawędź dzieląca obszar zużyty na dwie oddzielne powierzchnie, w innych przypadkach możemy zaobserwować nieco inny charakter zużycia (rys.1).

Przyczyn powstania takiego kształtu powierzchni zużytej może być kilka, np. zbyt duże zużycie powierzchni współpracującej z czołem trzonka zaworu, niewłaściwe położenie dźwigienki w momencie otwierania zaworu (przekroczenie zakresu regulacji luzu zaworowego), a także odskakanie zaworu podczas pracy silnika, i inne.[2]

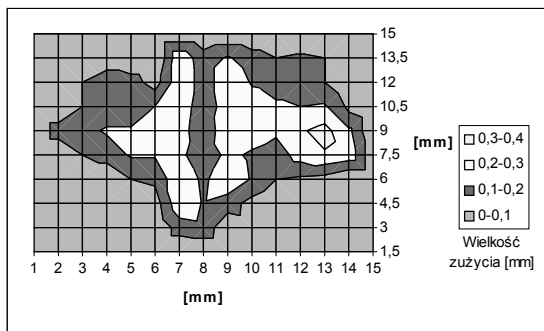
Rys. 2. Wielkość zużycia dźwignienki w miejscu współpracy z czołem trzonka zaworu

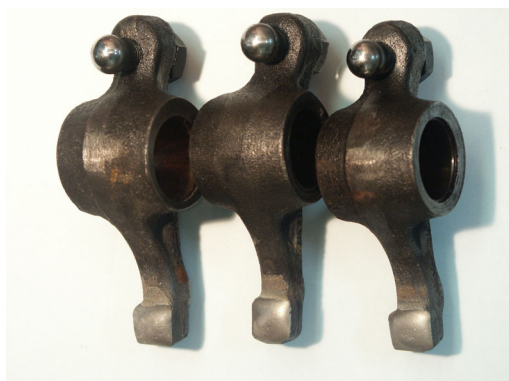
Rys. 3. Dźwignienki zaworowe z powłoką na osnowie niklu (1:2) nieszlifowane

Część dźwignienek współpracująca bezpośrednio z czołem trzonka zaworu została pokryta powłoką na osnowie niklu (rys.3) pistoletem do natryskiwania SPT 100. Równoległe w Katedrze Inżynierii Materiałowej Politechniki Lubelskiej prowadzone są badania nad zastosowaniem powłok na osnowie kobaltu i innych. Próby nakładania powłok metodą MIG-MAG nie przyniosły pożądanego efektu. Stwierdzono że powierzchnia po przeszlifowaniu posiada duże ilości porów.

Duży wpływ na właściwości eksploatacyjne powłok ma proces przygotowania materiału podłoża. Dlatego przed przystąpieniem do nakładania powłok dźwignienki bardzo starannie oczyszczono i odtuszczone. Miejsce nałożenia powłoki, czyli miejsce współpracy dźwignienki z zaworem zostało zgrubnie przeszlifowane na wymiar ok. 2,5-3,0 mm mniejszy od wymiaru nominalnego.

Powierzchnia przed nałożeniem powłoki była podgrzana do temp. ok. 600°C. Dopiero po osiągnięciu tej temperatury powłoka była natrykiwana proszkiem na grubość ok. 3 mm. W przypadku natryskiwania powłoki na osnowie niklu pistoletem SPT 100, po nałożeniu powłoki była ona przetapiana w całej swej objętości, bez przetapiania materiału podłoża (rys.4). Procesy natryskiwania z przetopieniem i napawania metodą TIG wykonywano w pozycji podolnej. Otwór wykonany w dźwignience, dzięki któremu jest ona osadzana na wałku posiada wciśniętą tuleję mosiężną. Z tego powodu ta część dźwignienki musiała być intensywnie chłodzona ze względu na nagrzewanie się całego elementu. Po nałożeniu powłok dźwignienki były powoli studzone w celu uniknięcia powstania zbyt dużych naprężeń i pęknięcia nałożonych powłok.

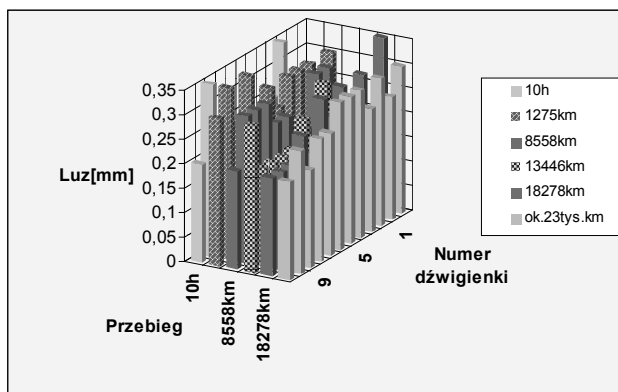
Rys. 5. Zmiany luzów zaworowych dla 12 dźwignienek w funkcji przebiegu

Badania laboratoryjne odporności na zużycie dźwignienek zaworowych wymagałyby budowy specjalistycznego stanowiska. Jest to rozwiązanie kosztowne i długotrwałe. Dla skrócenia cyklu badawczego po badaniach wstępnych i wnikliwej analizie, podjęto decyzję o umieszczeniu dźwignienek w silniku i poddaniu intensywnej eksploatacji w rzeczywistych warunkach drogowych. Wstępne badania upoważniły do takiej decyzji. Samochody z silnikami w których zamontowane są badane dźwignienki pokonują miesięcznie 10-12 tys. kilometrów Podczas każdego przeglądu technicznego i wymiany oleju w silniku rejestrowany jest luz zaworowy, a co 20 tys. km. zdejmowane są klawiatury i mierzona jest wielkość zużycia poszczególnych dźwignienek zaworowych. Wykres ilustrujący przebiegi zmian luzów zaworowych w funkcji przebiegu przedstawia rys.5.

Nie stwierdzono podczas pierwszych przeglądów jakichkolwiek ubytków powłok, złuszczeń i odprysków. Brak również śladów odkształceń plastycznych powłoki. Wielkości ubytków na końcówkach dźwignienek, w miejscu współpracy z zaworem we wszystkich przypadkach nie przekraczają 0,1 mm po przebiegu 20 tys. kilometrów.

Pomiar wielkości zużycia samych dźwigienek nie jest w pełni jednoznaczny dlatego regularnie rejestrowany jest luz zaworowy. Pozwoli to w pewnym stopniu oszacować wielkości ubytków na trzonkach zaworów i innych elementach układu rozrządu.
