BADANIA PORÓWNAWCZE NIEZAWODNOŚCI AUTOBUSÓW KOMUNIKACJI MIEJSKIEJ

COMPARATIVE RELIABILITY TESTS OF CITY TRANSPORT BUSES

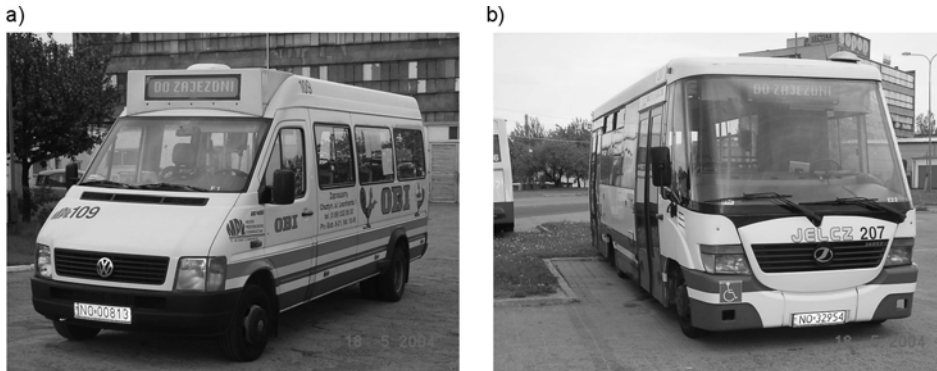
Rys. 1. Widok autobusów analizowanych w pracy: a) Volkswagen LT-46, b) Jelcz M081MB
 Fig. 1. View of analyzed busses: a) Volkswagen LT-46, b) Jelcz M081MB

Do oceny niezawodności wybrano dwa rodzaje autobusów: Jelcz M081MB na podwoziu Mercedes-Benz 0814D oraz Volkswagen LT-46 (rys.1), eksploatowane w podobnych warunkach. Podstawowe wskaźniki techniczno-eksploatacyjne tych pojazdów zestawiono w tab. 1.

Two types of buses were chosen for reliability assessment: Jelcz M081MB on Mercedes-Benz 0814D chassis and Volkswagen LT-46 (fig. 1), operated under similar conditions. The basic technical-operational parameters for those vehicles are presented in tab. 1.
